RAPPORT DE SYNTHÈSE

Ref : 33Jo-Ro489/23/SK

LEVE : levée de doute

Parcelle BX 946, lotissement Bel Horizon, section Dampierre,
97190 Le Gosier

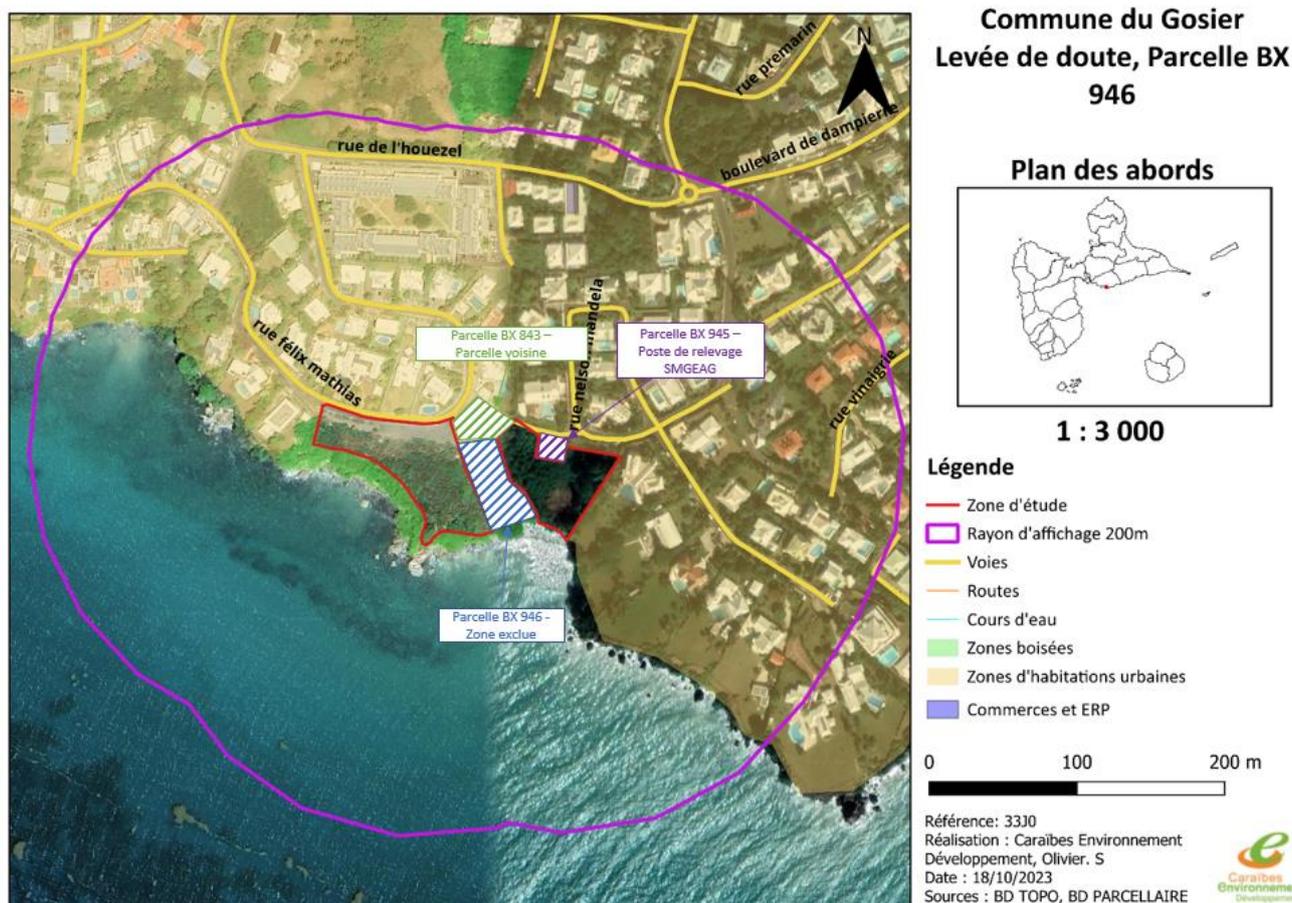
Illustration 4 : Plans abords (Source : googlemaps, consulté le 18/10/2023)

Le site correspond à un terrain d'une superficie d'environ 9700 m² possédant un dénivelé fort : le point haut au nord se situe à une altitude d'environ +30 m NGG, le point bas au sud, se situe à une altitude de +3 m NGG. Il est bordé par les rues Félix Mathias et Nelson Mandela au nord et par le littoral au sud, en particulier l'anse bambou. Il n'y a pas de cours d'eau, ravine sèche, ruisseau, au droit du site.

Le site d'étude est boisé et occupé par des espaces verts sans construction. Le site n'est ni clôturé ni surveillé.

Il n'existe pas d'entrée et de sortie sur le site mais l'accès le plus pratique se fait via deux rues goudronnées au nord. De plus, un couloir difficilement praticable traverse le site et longe l'habitation de la parcelle voisine, BX 843 permettant d'accéder à l'autre moitié de la parcelle BX 946.

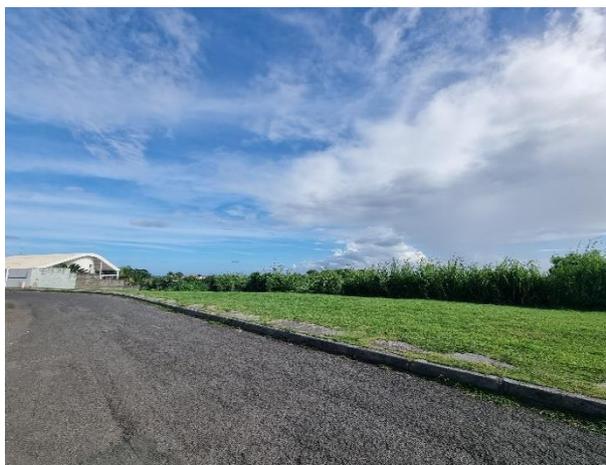
Accès au site – depuis la route Félix Mathias – Zone d'étude Nord-ouest

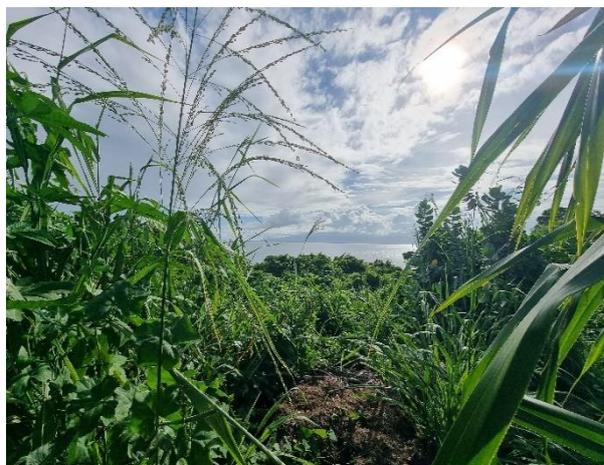
Accès au site – Zone d'étude Nord entre les habitations

Habitation visible – Parcelle BX 843

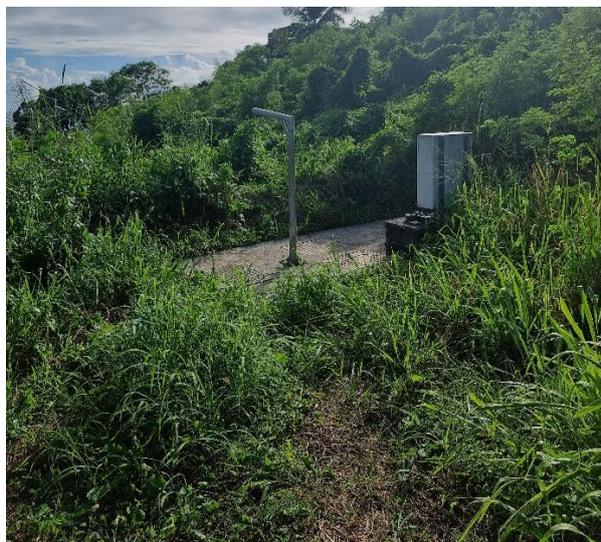
Zone de relevage – Nord-Est (parcelle BX 945)

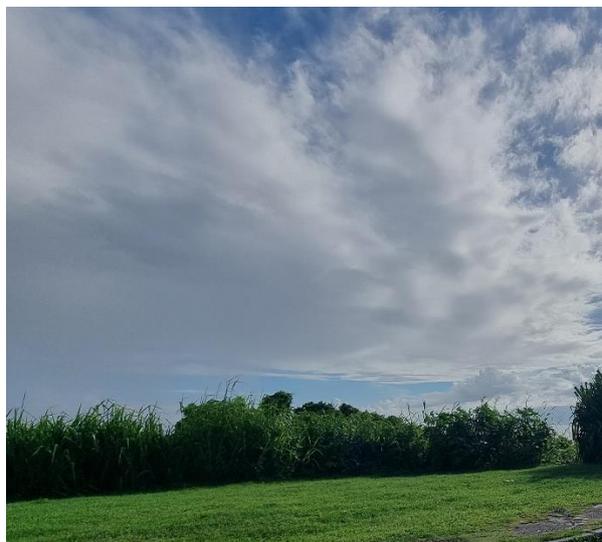
Boisement – Zone d'étude Nord-ouest

Arrière plan – Zone d'étude nord -est

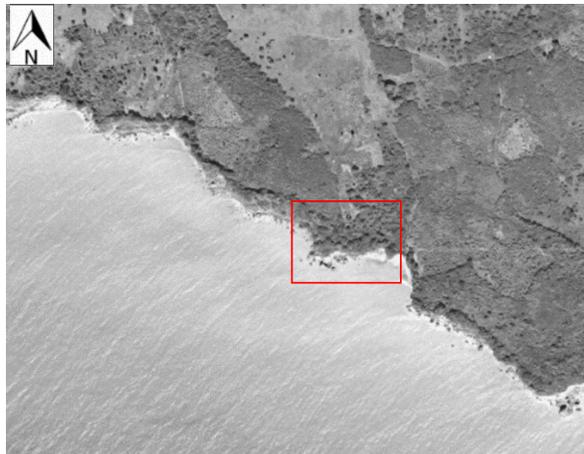
Identifiant de la mission :
C92PHQ2441_1947_GUADELOUPE_0007
Numéro : 7
Échelle : 1/26310
Type de cliché : Argentique
Date de prise de vue : 25/02/1947

Sur site : Le site est occupé par des espaces verts

Hors site : L'environnement du site est constitué par des espaces verts

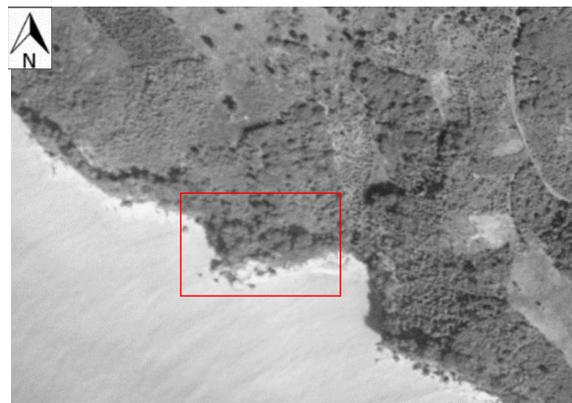
Identifiant de la mission :
C92PHQ2711_1955_ANTILLES6_0308
Numéro : 308
Échelle : 1/10022
Type de cliché : Argentique
Date de prise de vue : 19/12/1955

Sur site : Pas d'évolution notable

Hors site : Pas d'évolution notable

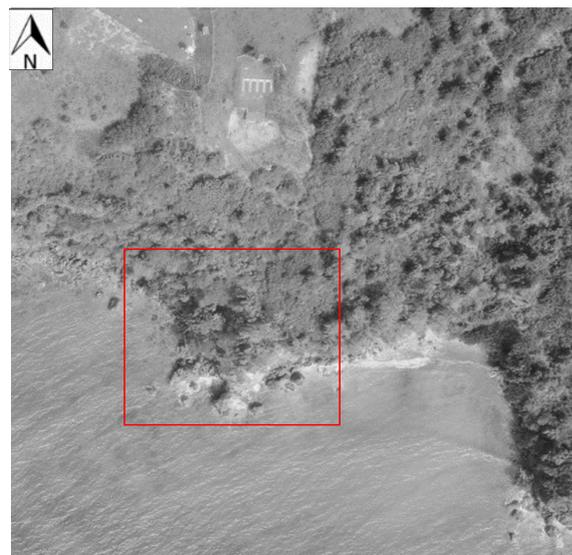
Identifiant de la mission :
C92PHQ3191_1969_ANT112_0009
Numéro : 9
Échelle : 1/4198
Type de cliché : Argentique
Date de prise de vue : 23/01/1969

Sur site : Pas d'évolution notable

Hors site : Un terrassement a été réalisé au nord

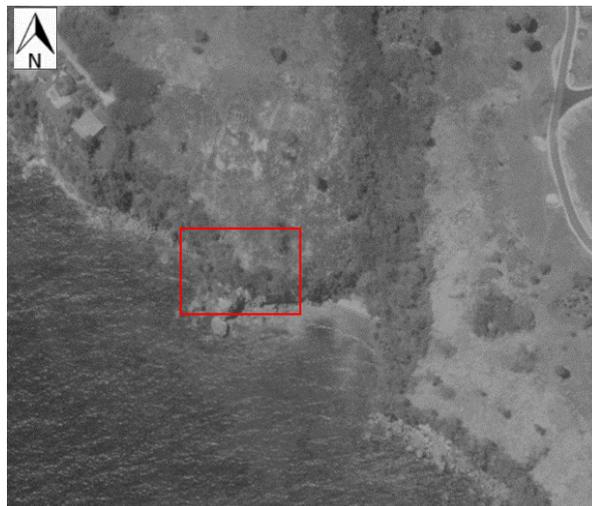
Date de prise de vue : 12/04/1988

Sur site : Pas d'évolution notable

Hors site : Les premières routes apparaissent au nord-est

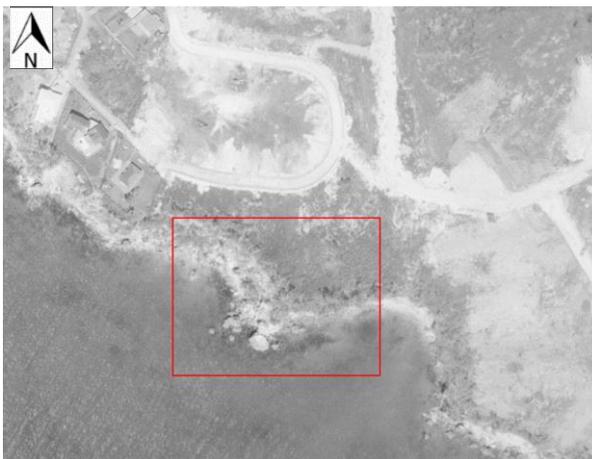
Date de prise de vue : 08/10/1989

Sur site : Pas d'évolution notable

Hors site : L'urbanisation se poursuit au nord-ouest

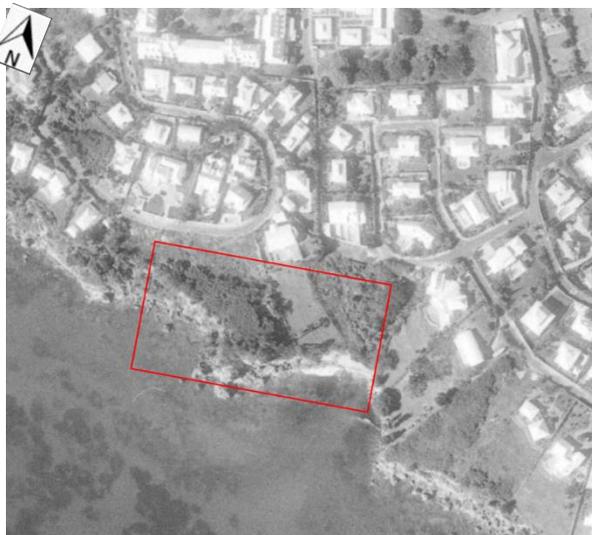
Date de prise de vue : 01/02/1999

Sur site : Une partie de la parcelle est déboisée

Hors site : Construction d'un quartier résidentiel au nord, au nord-ouest et au nord-est. Au nord, une maison apparaît

D'APRÈS LES PHOTOGRAPHIES AÉRIENNES DE L'IGN, LE SITE EST DEPUIS À MINIMA 1947 UN ESPACE VERT BOISÉ NON EXPLOITÉ. UNE PARTIE DU SITE A ÉTÉ DÉBOISÉE DANS LE PROLONGEMENT DE LA MAISON AU NORD, CETTE PARTIE EST EN COURS D'ACQUISITION PAR UN TIERS ET EST EXCLUE DE NOTRE ÉTUDE SUR DEMANDE DE LA MUNICIPALITÉ.

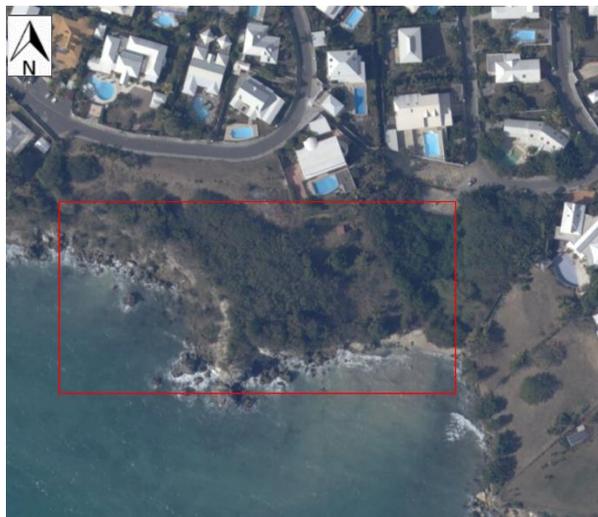
Identifiant de la mission :
 CP10000212_FD971F80x085_03722
Numéro : 3722
Résolution : 32 cm
Type de cliché : Numérique
Date de prise de vue : 06/03/2010

Sur site : Pas d'évolution notable

Hors site : Pas d'évolution notable
